VOSSCHEMIE

:: OSMOSE – Ein besonderes Problem!

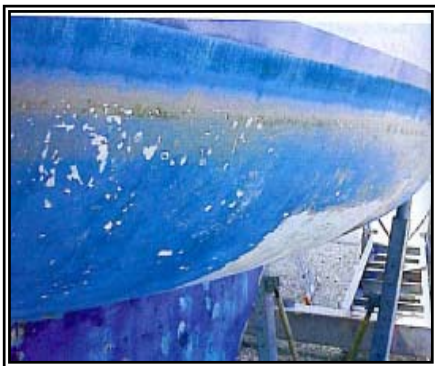
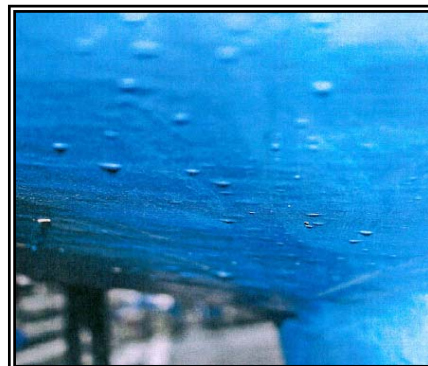
vor Versuchsbeginn

nach einiger Zeit

Ein kurzer Ausflug in die Physik ist notwendig, um den Ablauf einer Osmose zu erläutern: Der Begriff „Osmose“ beschreibt im Grunde einen in der Natur alltäglichen, physikalischen Prozess. Es versuchen hierbei zwei Flüssigkeiten mit unterschiedlichen Konzentrationen Durch eine halb-durchlässige Membran einen Konzentrationsausgleich zu erreichen. Dabei lässt die höher konzentrierte Lösung (*Wasser mit gelösten Substanzen aus dem Laminat*) durch die Membran (*Gelcoat*) die niedriger konzentrierte Lösung (*Wasserdampf von der Außenseite*) diffundieren.

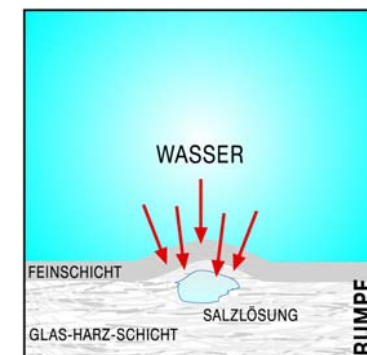
Der Prozess einer Osmose erfolgt überwiegend von außen, d.h. der Wasser zugewandten Seite, nach innen. In selteneren Fällen kann sich eine Osmose auch im Innenbereich z.B. in einer stets feuchten Bilge oder durch undichte oder schlecht eingepasste Wassertanks entwickeln. Sogar im Überwasserbereich können die Blasen durch Schwitzwasser aufgrund einer zu eng sitzenden Plane entstehen.

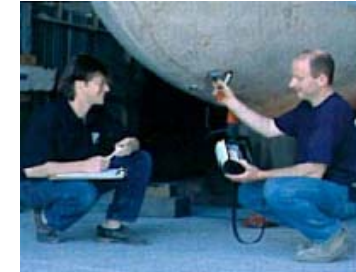
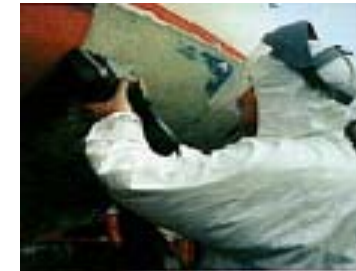
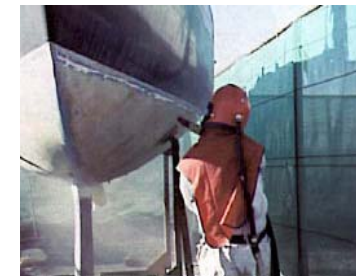
- Entfernung aller Altanstriche (Antifouling, Primer etc.).
- Jede einzelne Blase wird sorgfältig geöffnet bzw. bei größeren Schäden wird das Laminat durch Schleifen, Fräsen oder Strahlen des Gelcoats freigelegt.

- Die Flächen werden mehrmals gründlich mit Frischwasser gespült, um die gelösten Substanzen vollständig herauszuwaschen.
- Das Laminat muss längere Zeit trocknen können, damit alle Feuchtigkeit restlos aus dem Rumpf verdunsten kann. Während dieser Zeit sollte der Feuchtigkeitsgrad an mehreren Stellen des Rumpfes regelmäßig mit einem Feuchtemesser gemessen werden. Vergleichswerte werden ebenfalls vom trockenen Überwasserbereich genommen. Eine zu voreilige Beschichtung des Rumpfes beseitigt nicht die Osmose, sondern konserviert diese vielmehr im Untergrund. Ist der erforderliche Trockenheitsgrad erreicht, wird die gesamte Fläche erneut übergeschliffen und der Schleifstaub entfernt.

- Entstandene Unebenheiten durch das Öffnen der Blasen werden mit einem Epoxy-Spachtel wieder ausgeglichen.
- Die angeschliffene Gelcoatschicht wird nun durch einen Neuaufbau mit einem 2-komponentigen Epoxy-Primer ersetzt. Die empfohlene Schichtstärke des Primers sollte mind. 350 µm erreichen. Falls die Gelcoatschicht komplett entfernt werden musste, muss eine Primerschichtstärke von mind. 600 µm aufgetragen werden.
