Reparatur einer Sandwichkernablösung

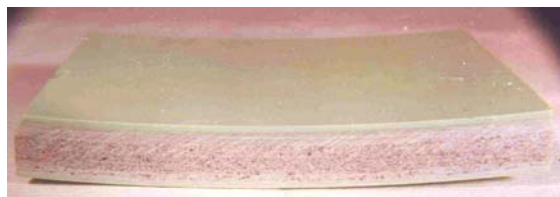
Abb.1 Sandwichlaminat mit Balsaholzkern

Eine Sandwichkonstruktion besteht in der Regel aus 3 Schichten. Die obere und untere Deckschicht bestehen aus einem GFK-Laminat. Der Kern dazwischen kann aus unterschiedlichen Werkstoffen bestehen. Wir unterscheiden dabei zwischen Balsaholz, Hartschaum (Polystyrol-, Polyurethan- oder PVC-Schaum) oder Wabenstrukturen aus Aluminium oder Aramidpapier. Dieser Aufbau ermöglicht den wirtschaftlichen Bau leichter und gleichzeitig fester Konstruktionen. Nach dem Prinzip eines Doppel-T-Trägers kann ein Sandwichaufbau aber nur dann die Kräfte (Deckschicht: Druck- und Zugkräfte / Kern: Schubkräfte) aufnehmen, wenn der Verbund der Schichten vollständig intakt ist. Sobald die Einheit der Schichten gestört ist, leidet die Festigkeit des gesamten Rumpfes darunter.

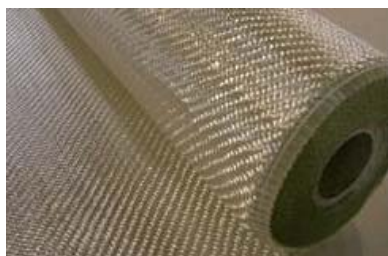
Nach Festsetzung des Hilfsgerüsts wird das obere Laminat und das feuchte Kernmaterial entfernt. Es ist ratsam, auch einen kleinen Bereich des noch gesunden Materials zu entfernen. Der Reparaturbereich wird vorsichtig und nicht zu heiß getrocknet. Das untere Laminat sorgfältig reinigen und anschleifen. Der Neuaufbau beginnt mit der Beschaffung des gleichen oder möglichst ähnlichen Kernmaterials. In der Regel eignen sich PVC-Schäume, Vlies, Balsa und Waben sowie als Verstärkungseinsatz Sperrholz. Das neue Kernmaterial wird z.B. per Pappschablone passgenau hergestellt, in die Reparaturstelle eingepasst und mit dem Epoxid-Harz **YC EPOXY BK** verklebt. Das neue Kernmaterial und der Kleber unter leichtem Druck härten lassen. Dann wird der Schichtaufbau des neuen Laminats festgelegt. Dieser wird entweder aus den Konstruktionsplänen des Bootes oder über die Stärke des entfernten Laminats ermittelt. Die Schichtstärke einer Laminatschicht ergibt sich aus dem verwendeten Verstärkungsmaterial in Verbindung mit Polyester- bzw. Epoxid-Harz:

Glasmatte	300 g / m ²	ergibt	ca. 0,90 mm	Schichtstärke
Glasmatte	450 g / m ²		ca. 1,20 mm	
Körper-Gewebe	160 g / m ²		ca. 0,15 mm	
Körper-Gewebe	400 g / m ²		ca. 0,40 mm

Die Kanten der Schnittstelle zum Laminat werden angeschäftet. Schicht für Schicht werden nach oben immer breiter werdende Lagen Harz und Verstärkungsmaterial aufgetragen. Die letzte Lage reicht knapp über die Schäftung hinaus. Bei Bedarf Spachtelmasse und wie oben beschrieben Primer und Lack auftragen.
