YACHTCARE®

REPARATUR

BEISPIEL: SANDWICHDECK AUS HONEYCOMBS

REPARATUR KLEINERER SANDWICKKERNABLÖSUNGEN DURCH EPOXY-INJEKTION

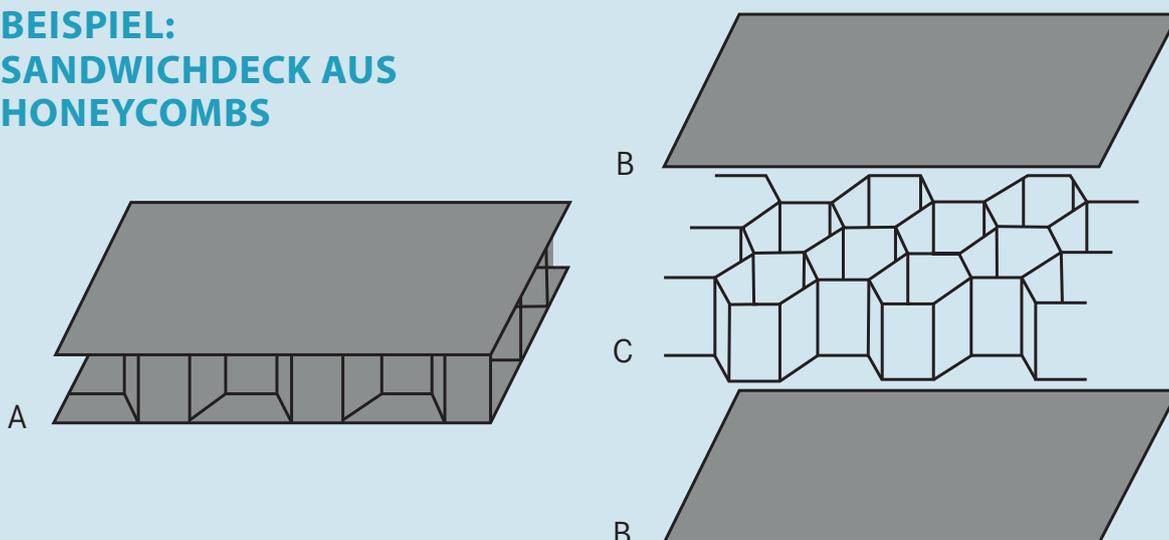
A= Sandwichdeck B: Laminat Ober- und Unterschale C= Sandwichmaterial

Eine Sandwichkonstruktion besteht in der Regel aus 3 Schichten. Die obere und untere Deckschicht bestehen aus einem GFK-Laminat. Der Kern dazwischen kann aus unterschiedlichen Werkstoffen bestehen. Man unterscheidet dabei zwischen Balsaholz, Hartschaum (Polystyrol-, Polyurethan- oder PVC-Schaum) oder Wabenstrukturen aus Aluminium oder Aramidpapier. Dieser Aufbau ermöglicht den wirtschaftlichen Bau leichter und gleichzeitig fester Konstruktionen. Nach dem Prinzip eines Doppel-T-Trägers kann ein Sandwichaufbau aber nur dann die Kräfte (Deckschicht: Druck- und Zugkräfte / Kern: Schubkräfte) aufnehmen, wenn der Verbund der Schichten vollständig intakt ist. Sobald die Einheit der Schichten gestört ist, leidet die Festigkeit des gesamten Rumpfes darunter.
