## GFK LOCHREPARATUR

### FÜR EIN GELUNGENES REFIT

YACHTCARE Reparatur bietet den Eignern das Material zur Reparatur von Löchern und Rissen im GFK-Laminat. Wir zeigen Ihnen Schritt für Schritt wie Sie eine Reparatur durchführen:

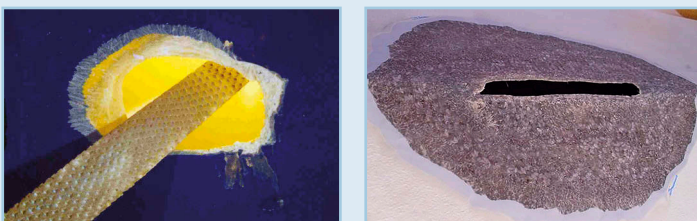
Bild A

Die inneren und äußeren Ränder der Bruchkanten werden mit einer Raspel grob abgeschrägt. Die Innenseite dabei in einem geringeren Winkel anschrägen (*Bild A*).
